Ble Osmose

Wie kommt Blei in das Osmose Wasser?

Stefanie Geisler, Freiberufliche Fachexpertin für Infektionsprävention im Gesundheitswesen mit eidg. Diplom

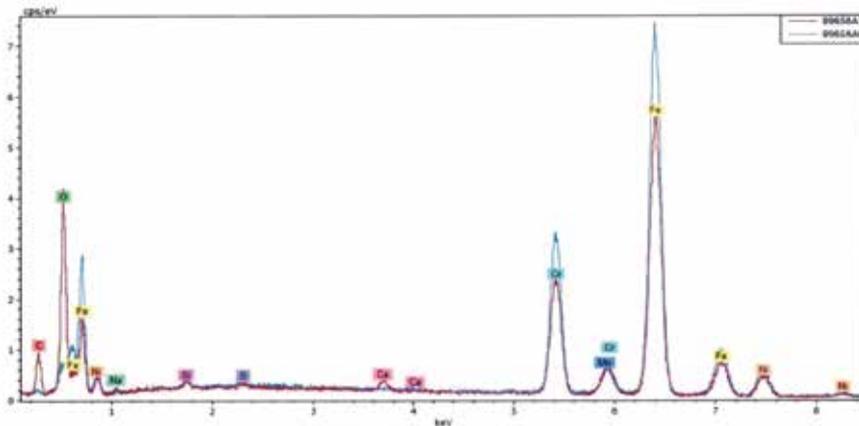
Bei den Plättchen des Autoklaven wurde das Spektrum der Beläge im Rasterelektronenmikroskop dargestellt.

Die Beläge des Prüfplättchens nach dem Sterilisationsprozess zeigten Kohlenstoff, Sauerstoff sowie Spuren von Natrium, Kalzium und Schwefel. Die Interpretation des Chemikers war, dass es sich um Verbindungen der Wasserinhaltsstoffe handelt. Blei konnte nicht nachgewiesen werden. Dies liess vermuten, dass der Nachweis von Blei lediglich eine Momentaufnahme war, da sich das Blei ansonsten in der Mikrobereichsanalyse gezeigt hätte. Die Beläge auf den Instrumenten kamen mit grosser Wahrscheinlichkeit durch die

Abbildung 1 – REM-EDX-Spektrum der Beläge auf dem Prüfkörper aus dem Sterilisateur (rot) im Vergleich zur saubereren Oberfläche des Prüfkörpers (blau).
