Verfärbungen auf Edelstahloberflächen

Detlef Leistner, Leiter AEMP KSBL Standort Liestal

Ausgangslage: Braune Ablagerungen in einer Kammer von 3 Autoklaven

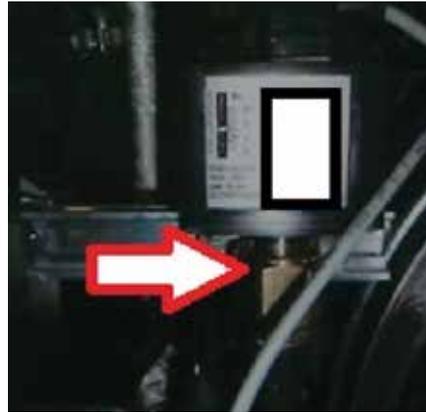
Chromstahlventil ersetzt. Die Kammer des Auto-
klaven ist nun nach den genannten Massnahmen
wieder rouging frei. Dies war für uns die Bestäti-
gung, dass das ausgewechselte Ventil der Verur-
sacher des Rouging war.

Vorher ungeeigneter Werkstoff (Messing)

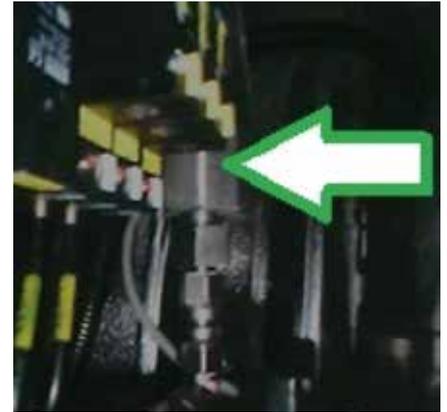
Nachher neues Chromstahlventil Eingebaut
