Colorations sur les surfaces en acier inoxydable

Detlef Leistner, Leiter AEMP KSBL Standort Liestal

Situation initiale : Dépôts bruns dans les chambres de trois autoclaves

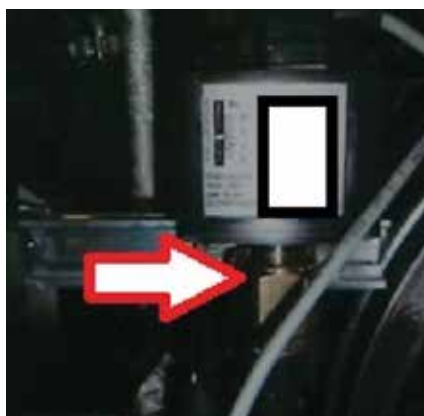
Avant : matériel inadéquat (laiton)

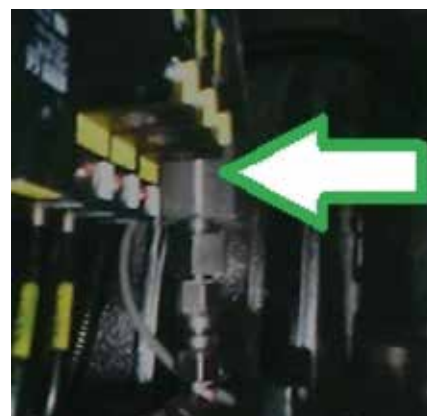
Après : nouvelle vanne en acier chromé

en laiton fut remplacée par une en acier. Après ces diverses mesures, la cuve était désormais de nouveau exempte de rouging, ce qui prouva que la vanne en laiton était bien à l'origine du rouging !
