CHUV 2015-2016  
Stérilisation centrale  
Rénovation de la zone propre

Christophe Rousseau + Grégoire Jaquet / 29.04.2017

# PLAN

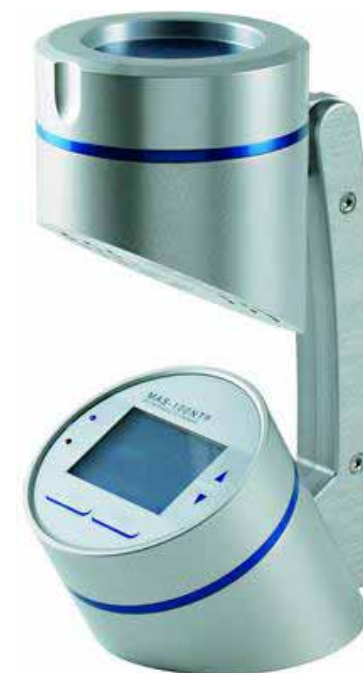
- Avec impacteur MAS-100

1 m<sup>3</sup> air en 10 minutes !

Nb de points de prélèvement suivant la surface, idem SN EN ISO 14644-1

Soit 26 mesures pour 636 m<sup>2</sup> !

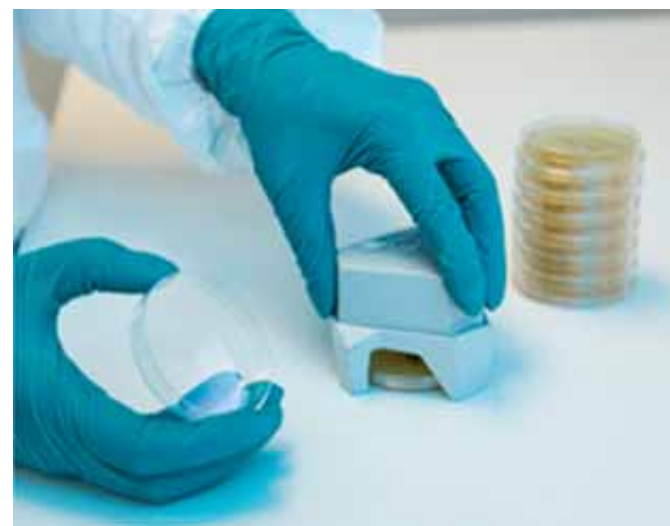
- Des plans de travail

SN EN ISO 14698 - 1 (Annexe C)

- Valeur cible < 15 ufc

- Valeur d'alerte > 30 ufc

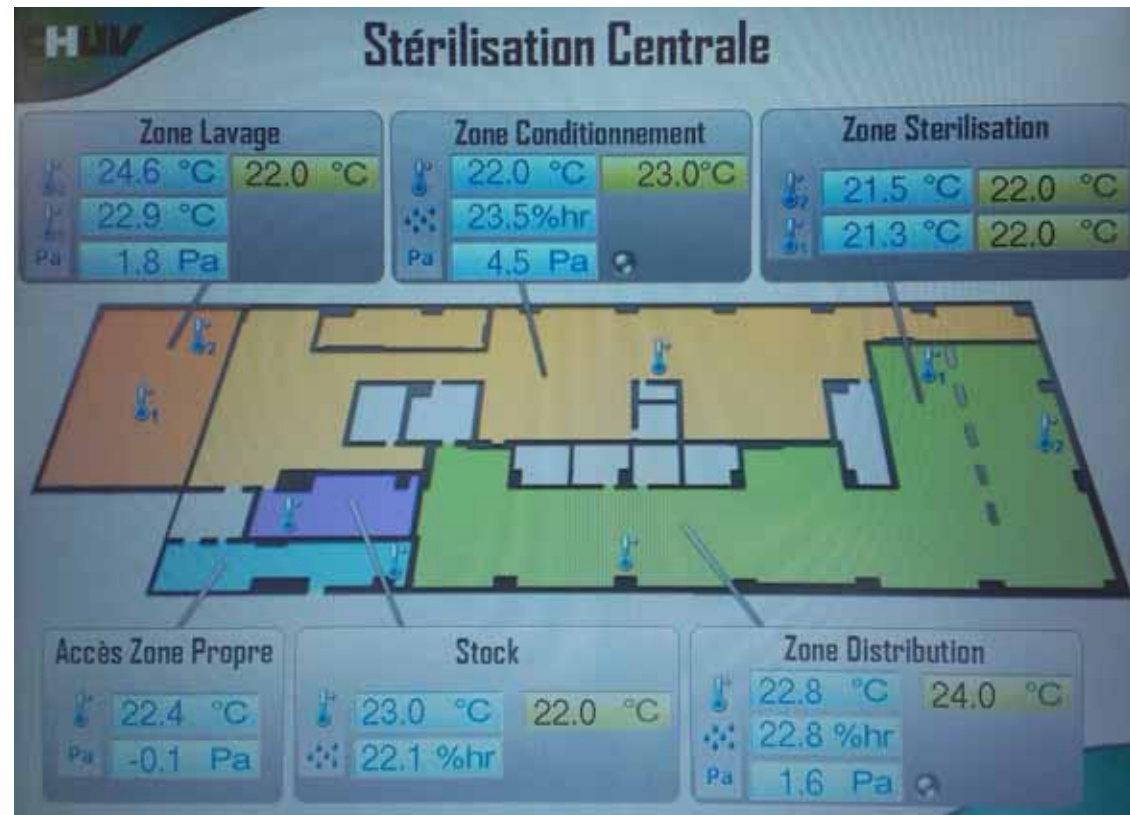
Panneau de contrôle  
(Ecran touchscreen)

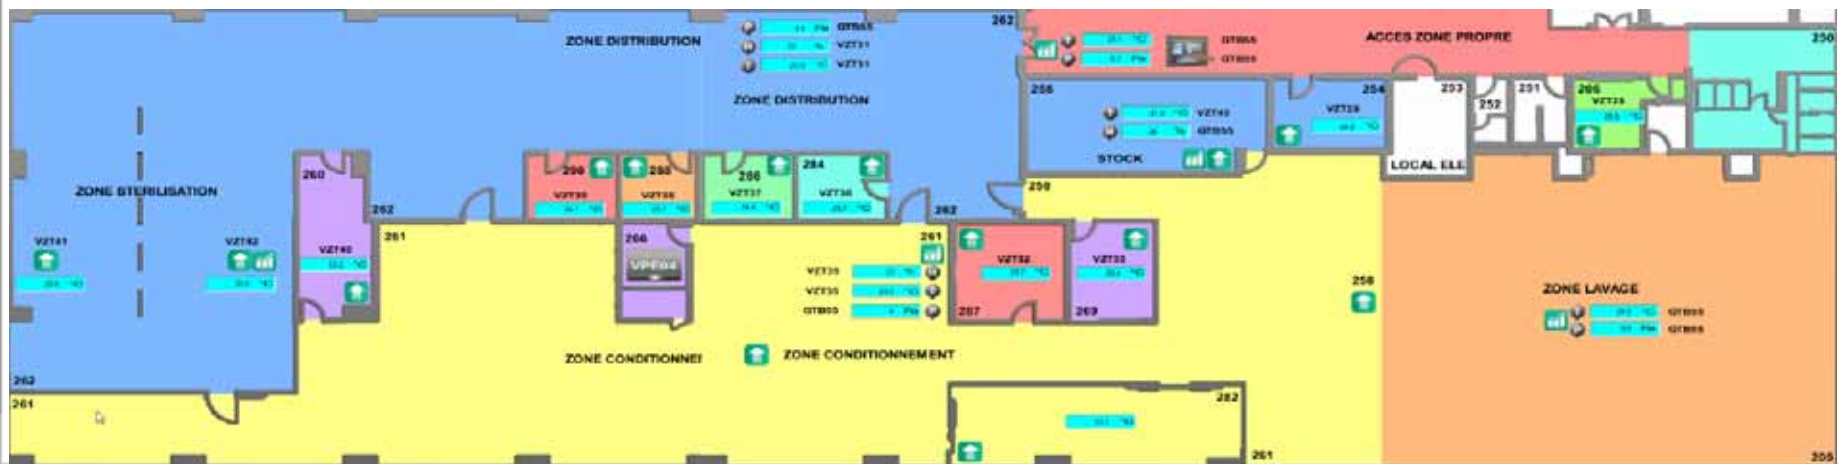
Rapports hebdomadaires  
Avec courbes de température,  
pression et humidité pour  
chaque zone

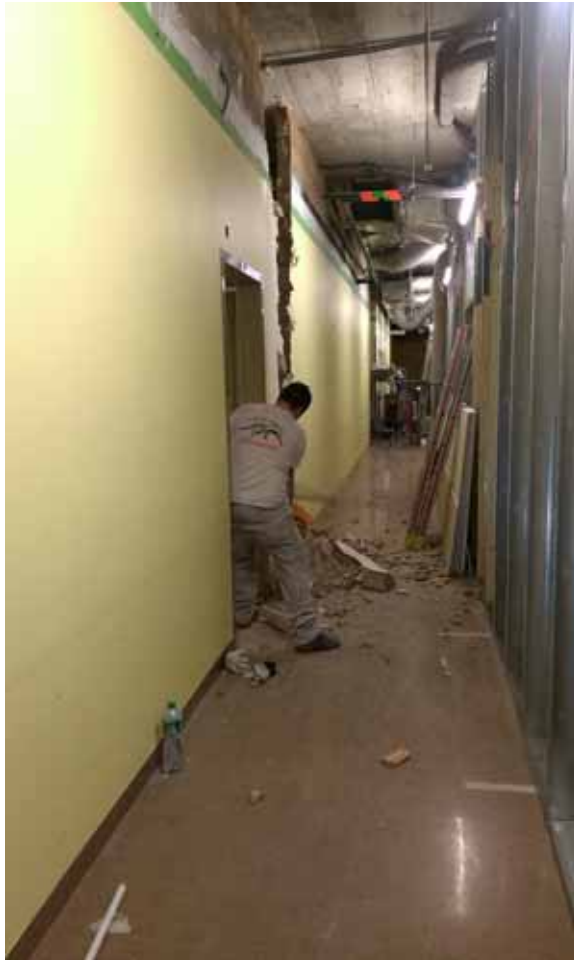
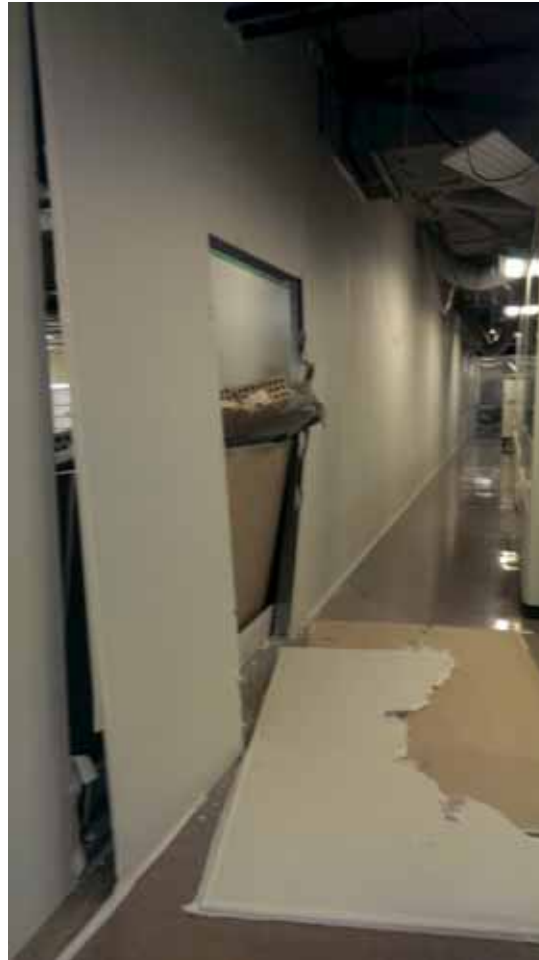
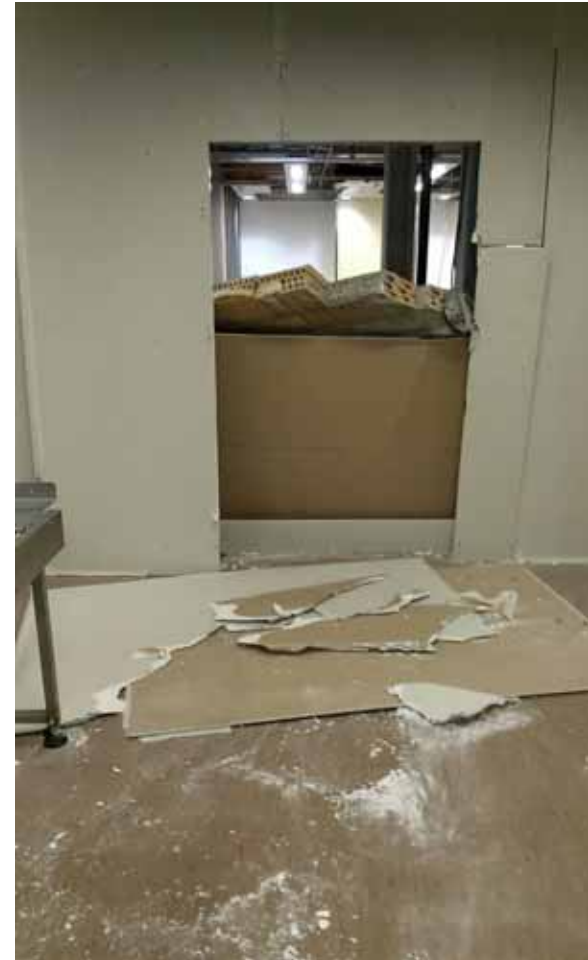
# Amiante (15 jours de retard)
