VOYAGE AU CŒUR DES INSTRUMENTS

Dr Anne-Cécile DUPLOYEZ – Stérinord, CHU Lille

DM creux

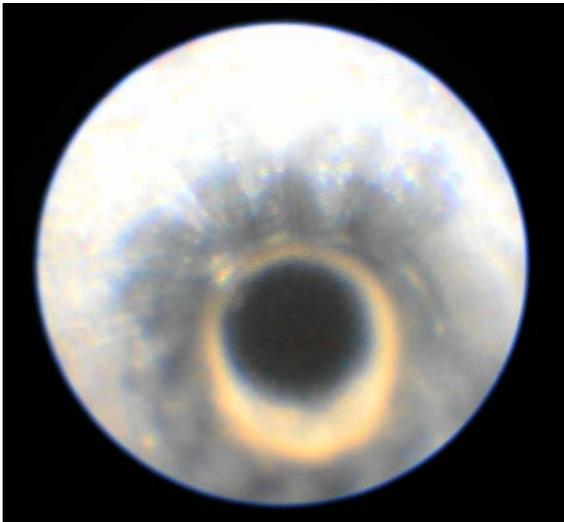
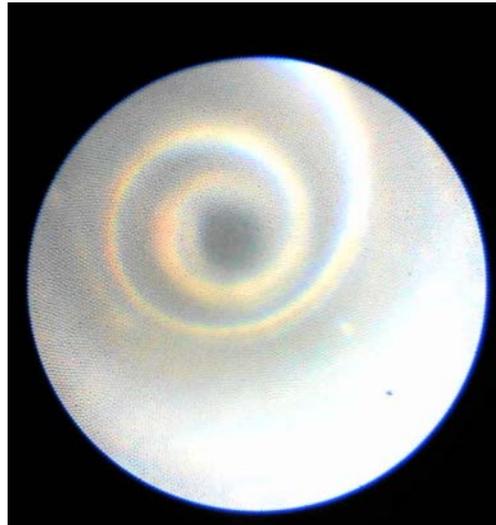
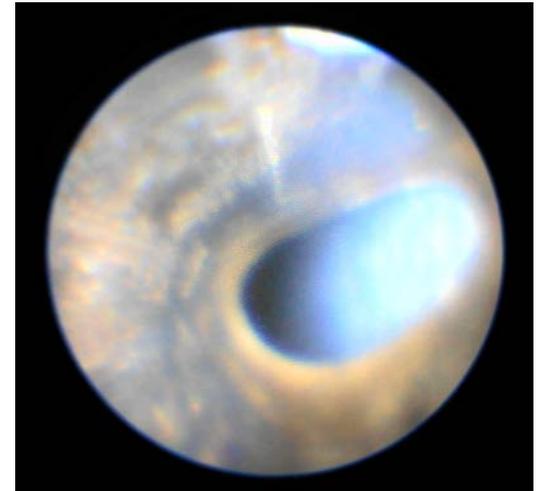
□ 1^{ère} version

- 1^{ère} version :
- Difficultés de mise au point
- Problème de netteté de l'image
- Reflet sur les parois métalliques

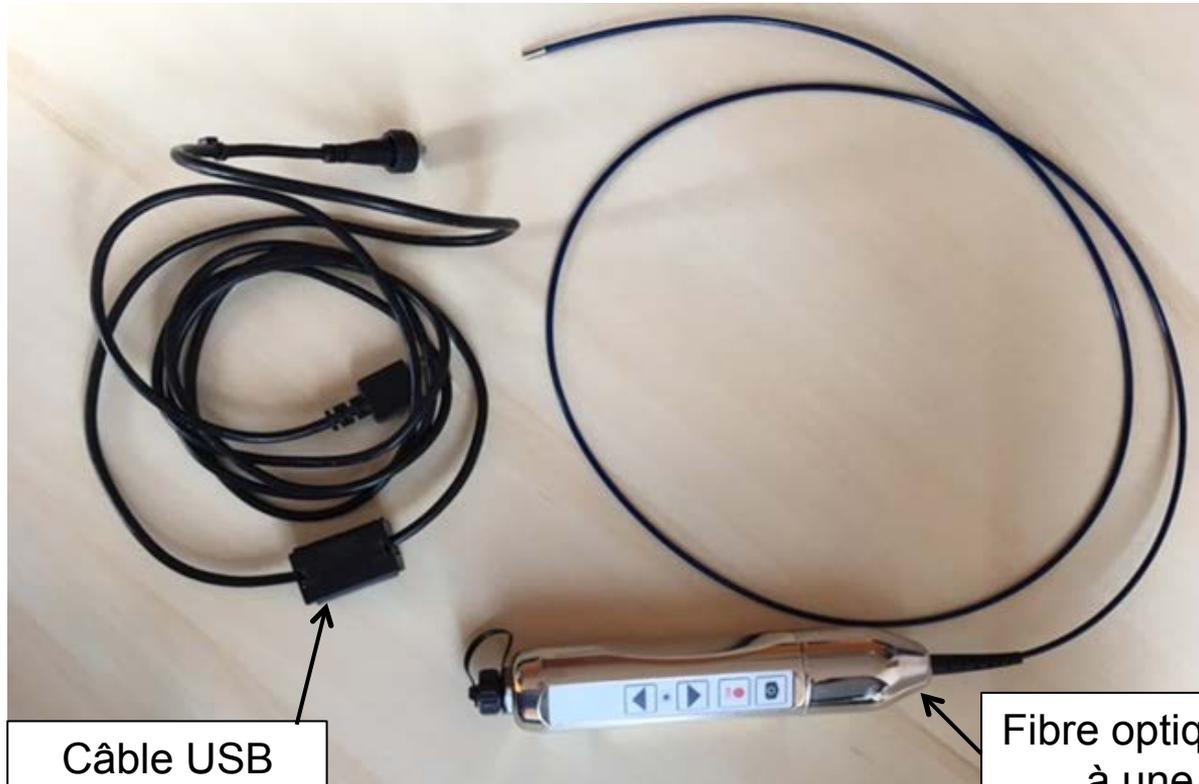
□ 2^{ème} version

1 type de fibre Ø de 2,3mm

Câble USB

Fibre optique associée
à une caméra

- Avantages :
 - ▣ Plus manipulable
 - ▣ Boutons sur la caméra
 - ▣ Image nette, pas de reflet

- Inconvénients :
 - ▣ Luminosité plus faible → zones sombres
 - ▣ 1 seul Ø fibre : impossibilité pour les creux fins

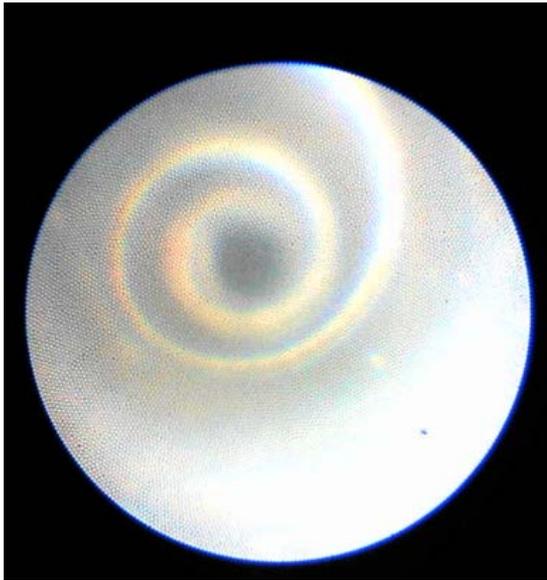
Babyscope® 1^{ère} version

□ Exemple des alésoirs

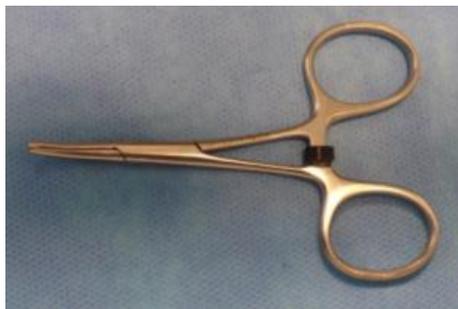
- Méthode :
- Irrigation à la seringue + immersion
- Contrôle négatif : 1 instrument propre marqué d'une bague noire (fourni).
- Contrôle positif : 1 TOSI dans une boîte à bijoux.

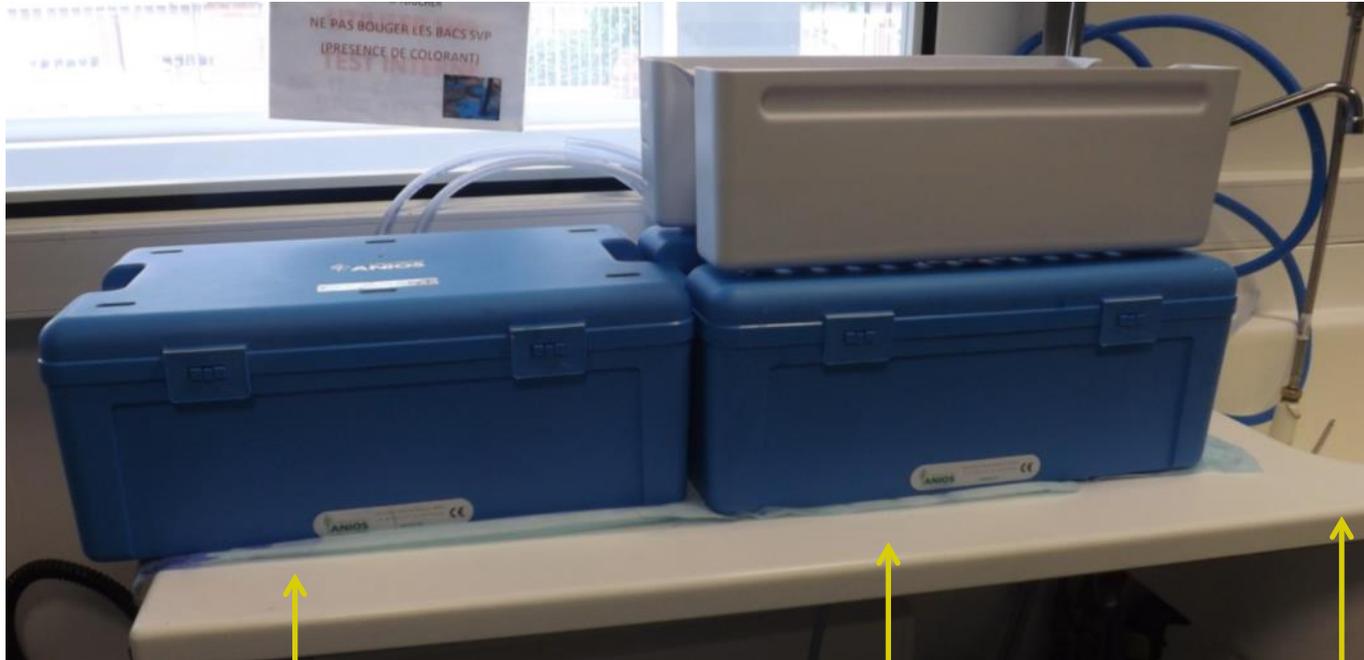
Kit OneLife DETECT ®

5 min dans le colorant (bleu)

2 min dans l'« indicator »

Rinçage

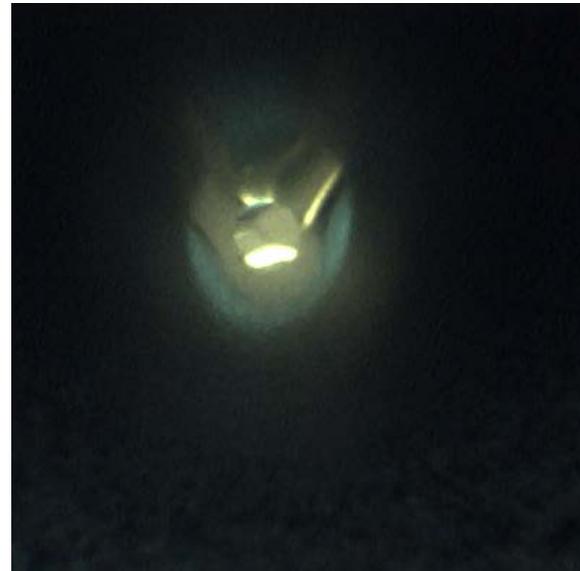
- Image non exploitable : nb =8
 - ▣ Diamètre trop grand / fibre
 - ▣ Certains creux longs = zones sombres

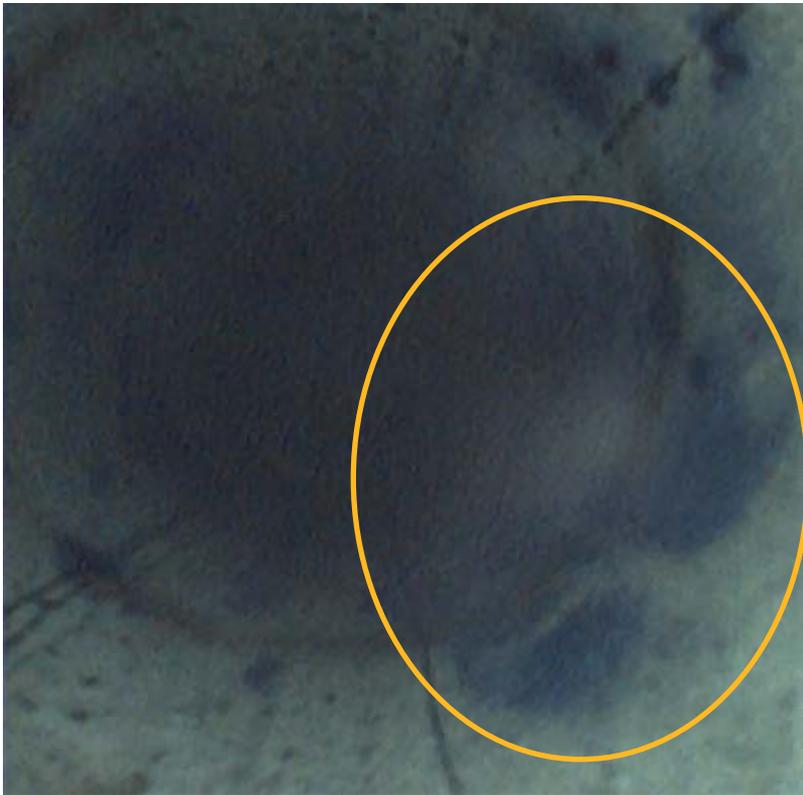
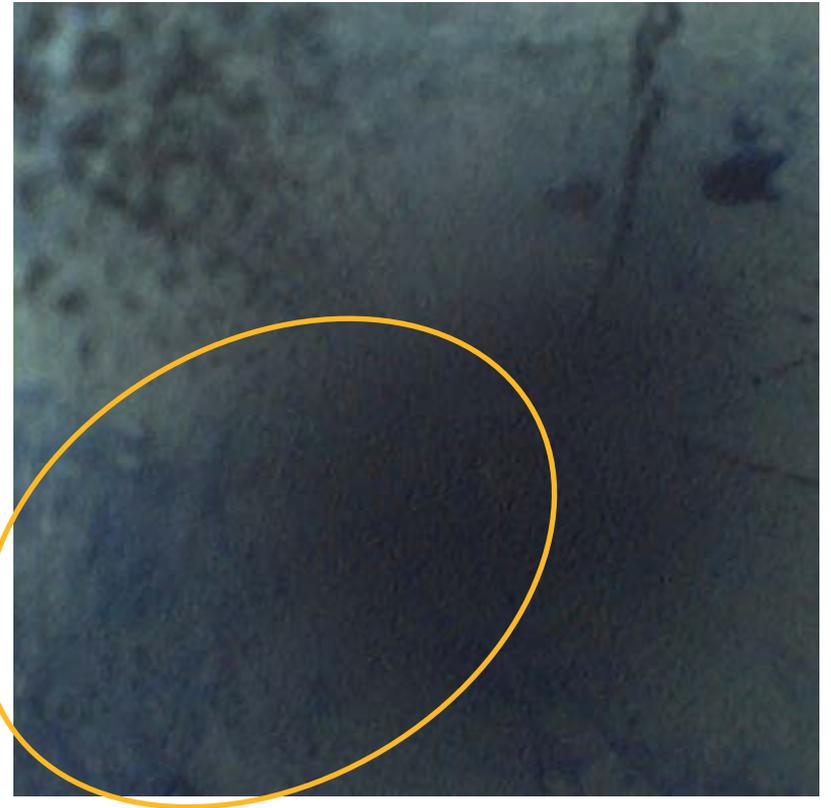
- Observations après kit One detect® :

- Observation après kit One détect® :
- **Colorant +** : dépôt ancien
- 2 cas/6 : tâches marron/noires ++ avant coloration → plusieurs tâches bleues
- 4 cas/6 : 1 tâche bleue

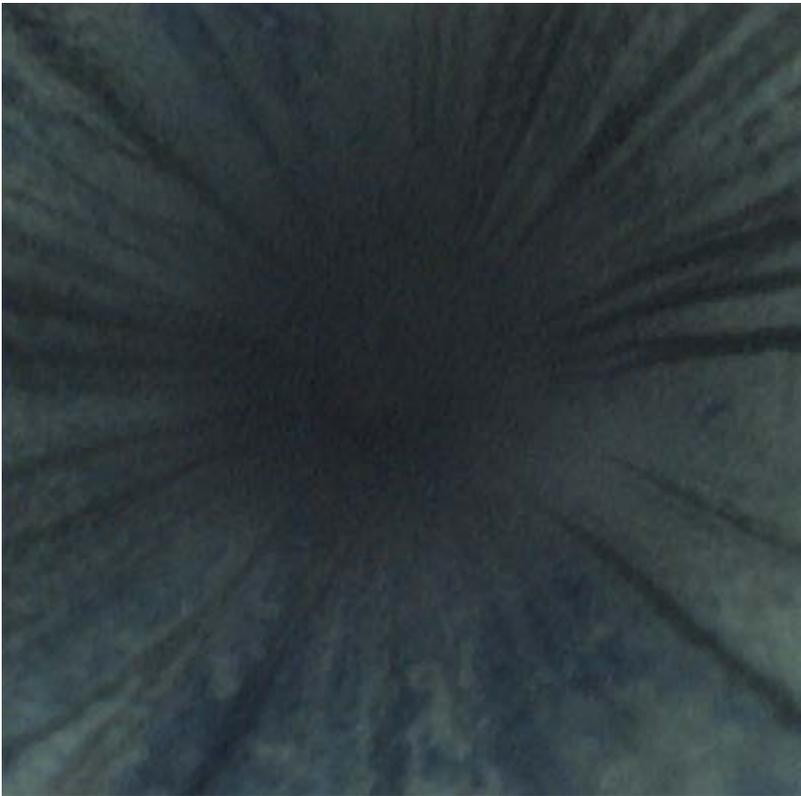
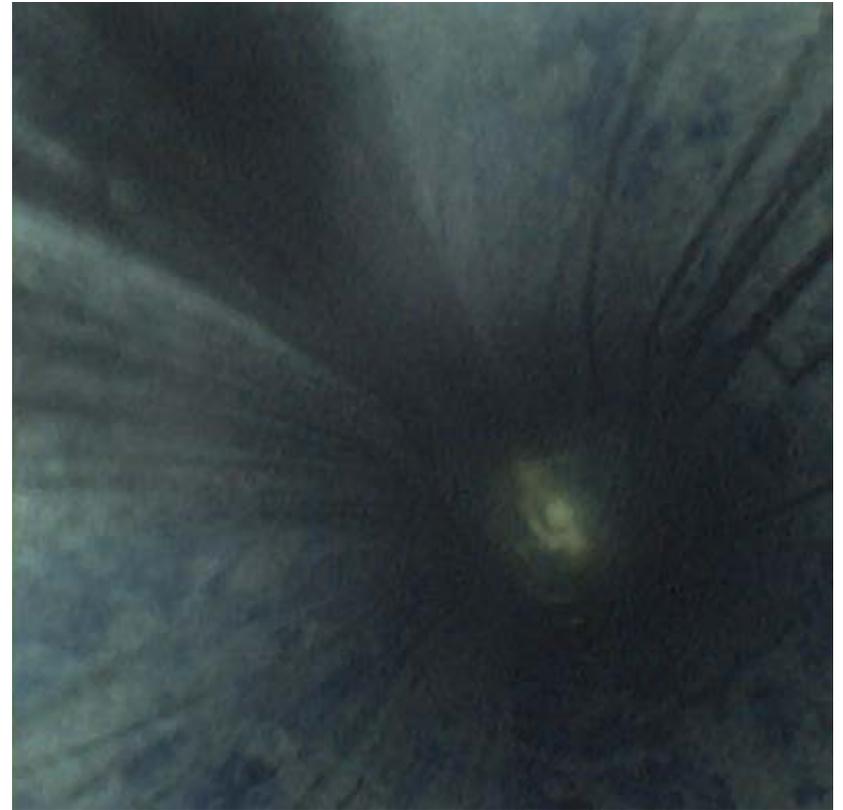
- Observation après kit One detect® :

Sur toute la longueur

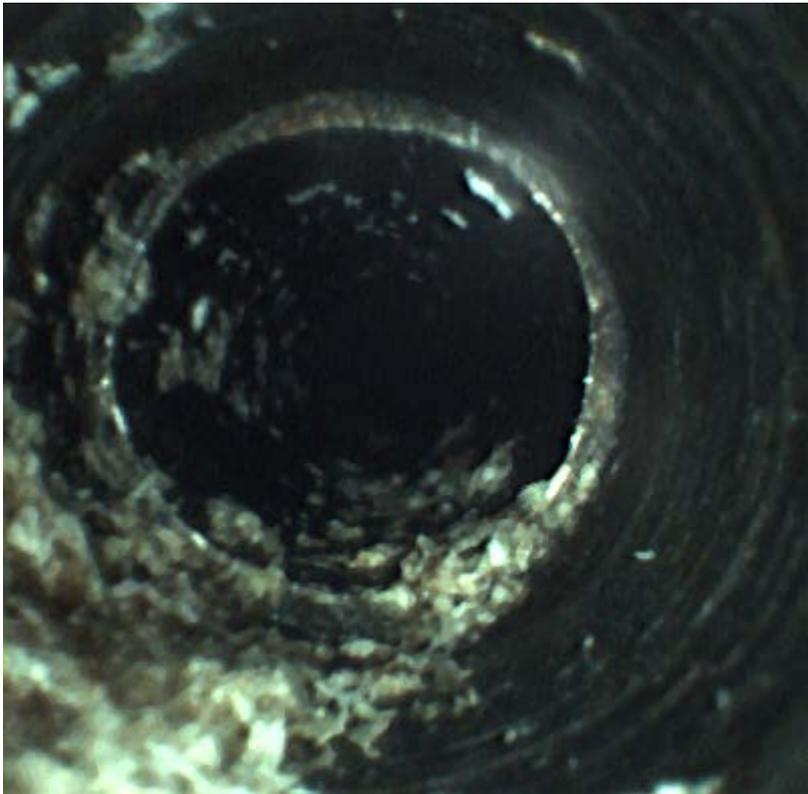
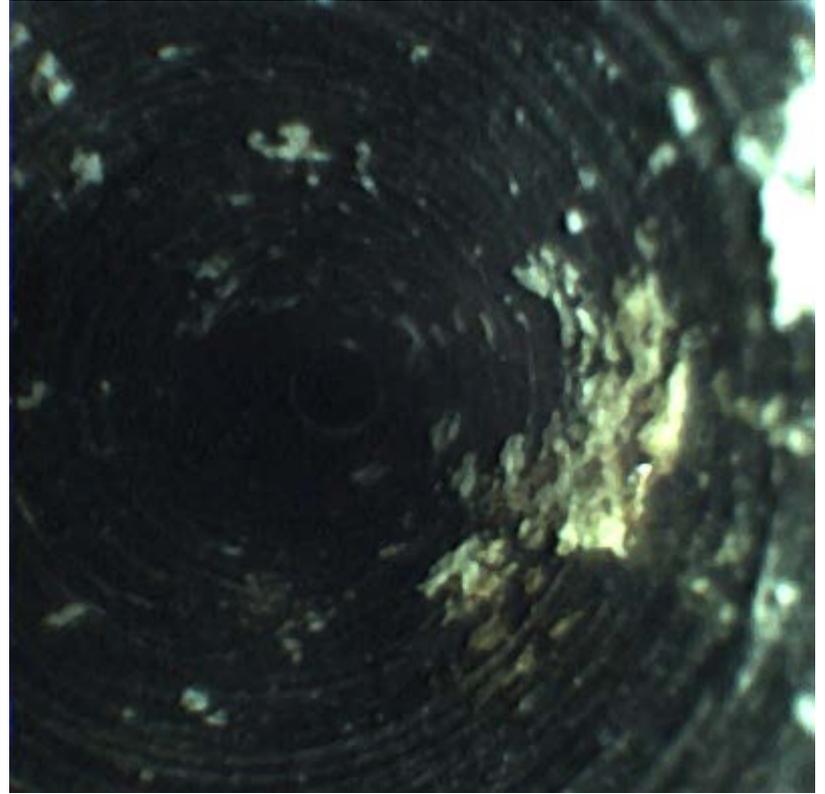
- Canules non prédésinfectées :

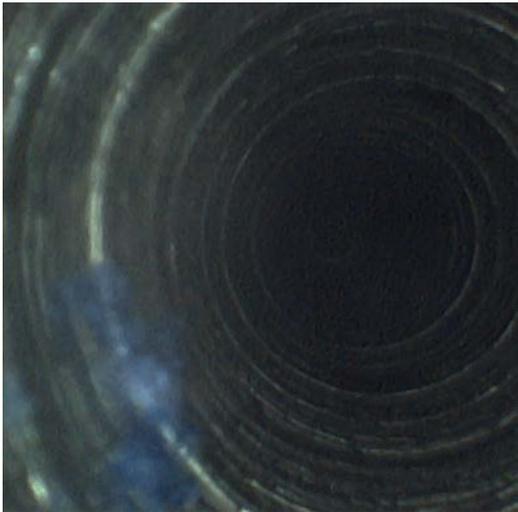
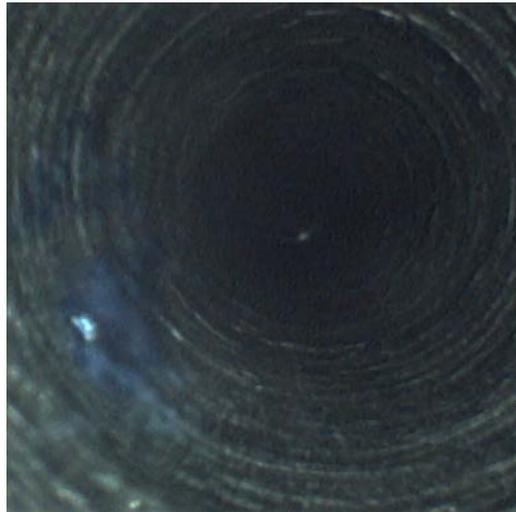
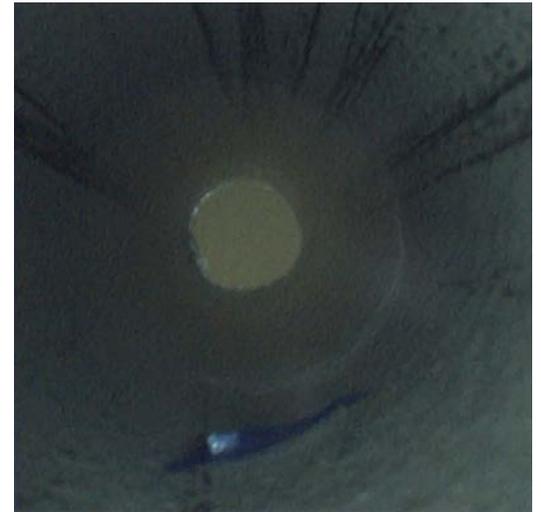
- Observation canules non prédésinfectées et non prénettoyées en laverie
- Après kit One detect® :

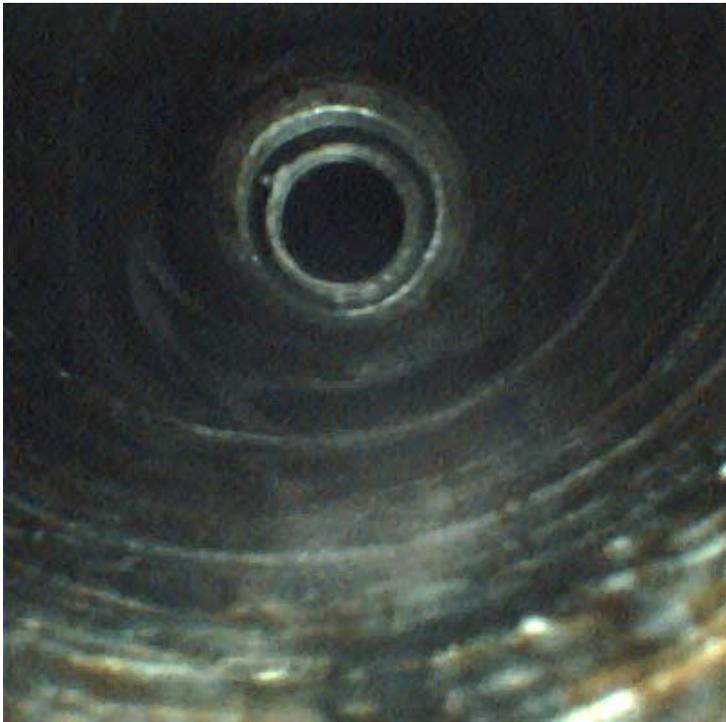
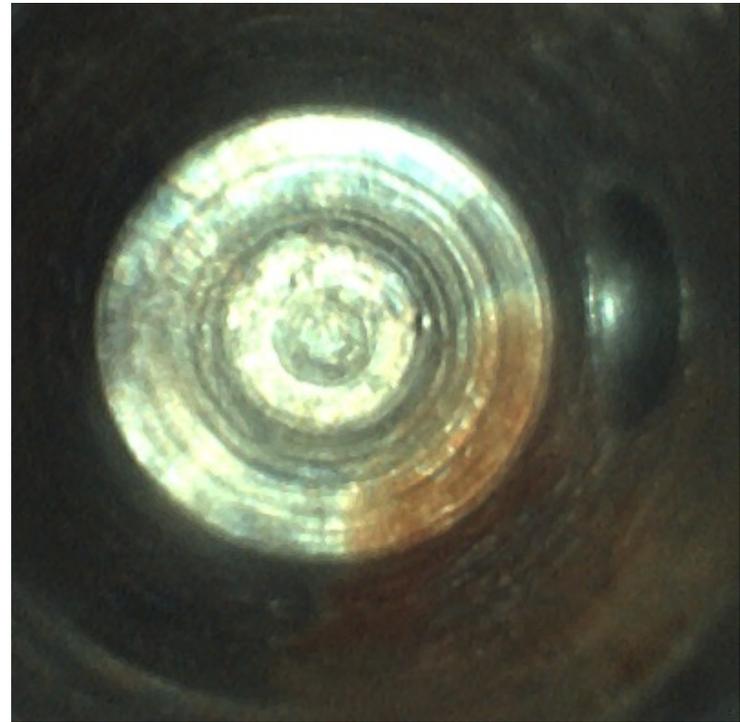
□ Corrosion

Non coloré avec kit One détect®

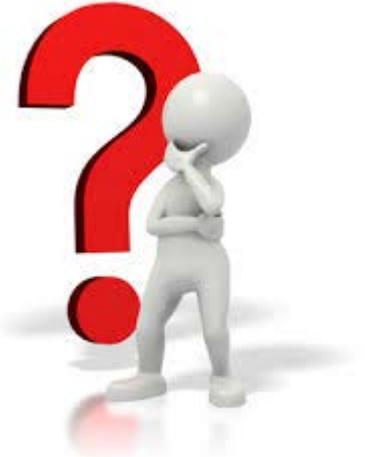
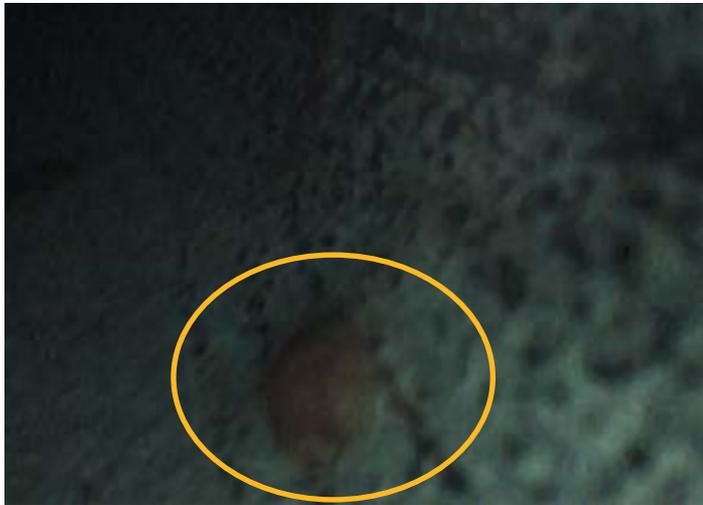
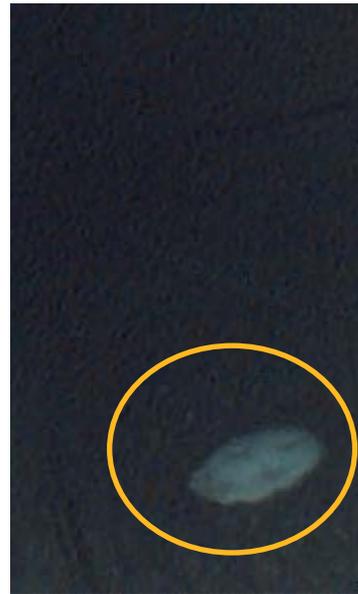
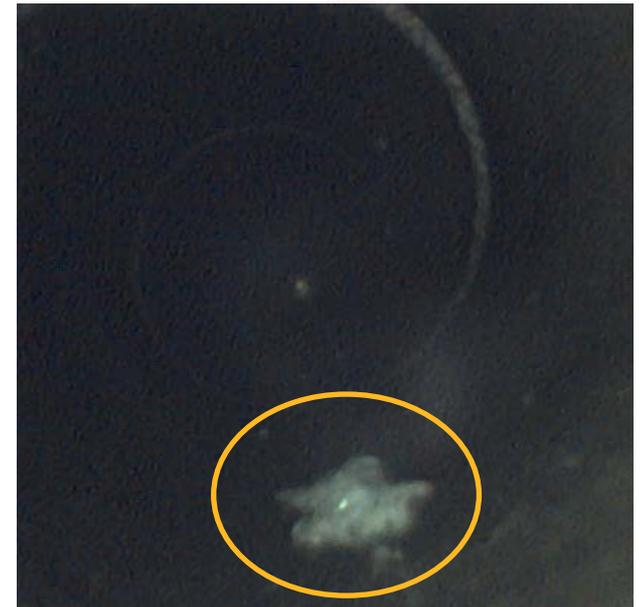
- Parfois interprétation complexe :

Non coloré avec kit One détect®
