# VOM ROST ZUM «ROUGING»: EIN GLOBALER ANSATZ

11. Nationale Schweizerische Fachtage über die  
Sterilisation, SGSV

Tiziano Balmelli

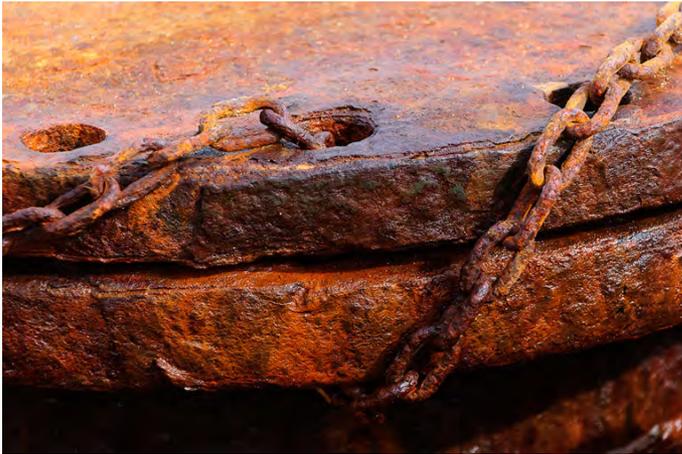
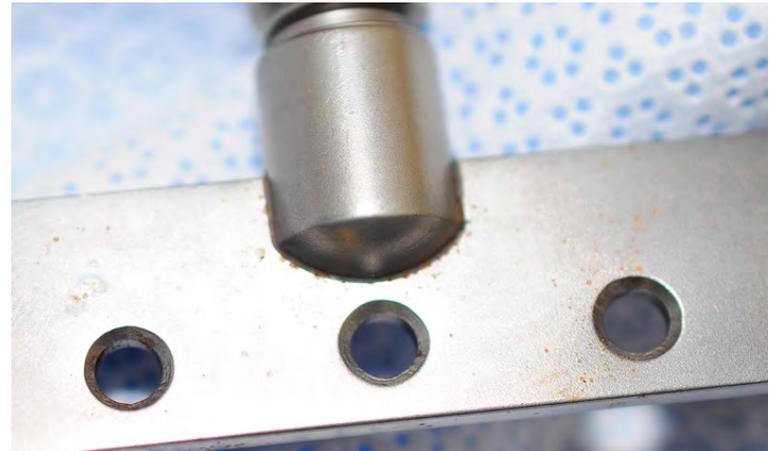
Im Frühling 2014 stellten wir in der ZSVA der «Servizi Centrali Biasca» fest, dass plötzlich sehr viele MP bedeutende Rostspuren aufwiesen.

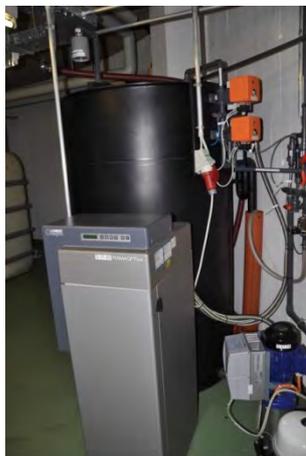
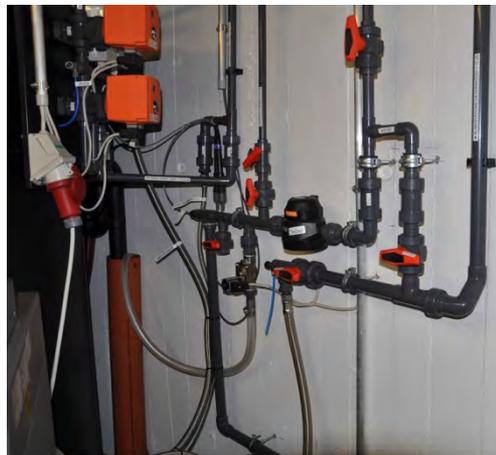
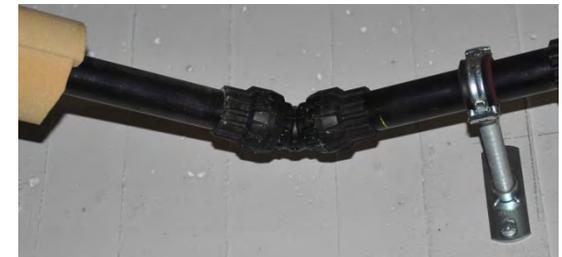
- Überprüfung von Dosierung, Temperatur etc. mit dem Chemikalienhersteller: alles OK
- Qualität des Osmosewassers, neue Analyse normenkonform, aber ein Detail liess uns auch zusätzlich Kammer und Leitungen kontrollieren.

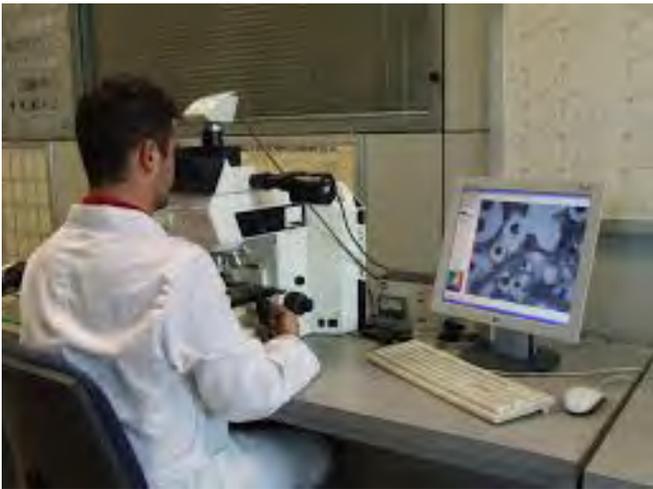
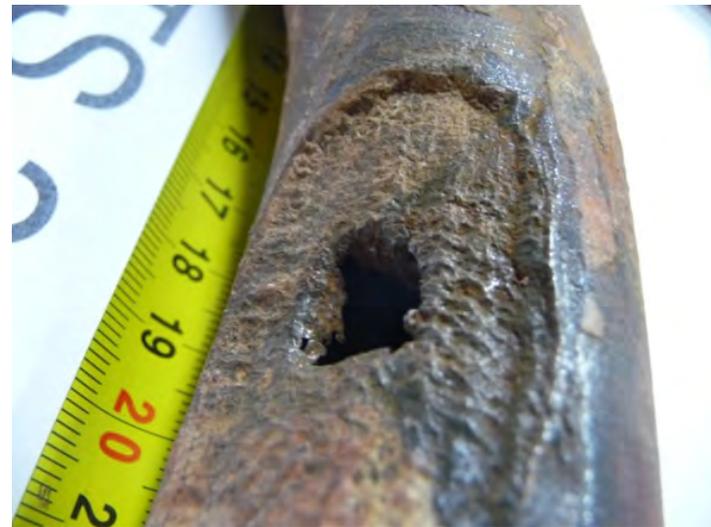
Metallografische Analyse lieferte mehr Informationen und Bestätigung, dass MP das RDG sauber, aber mit erheblichen Rostspuren verlassen.

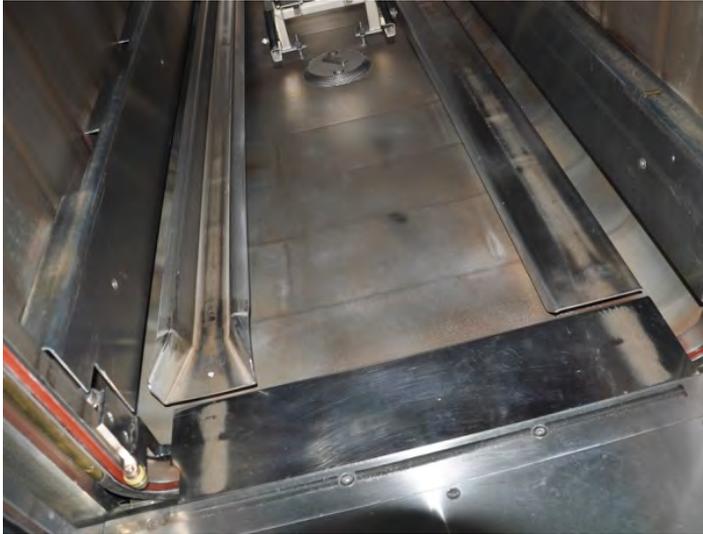
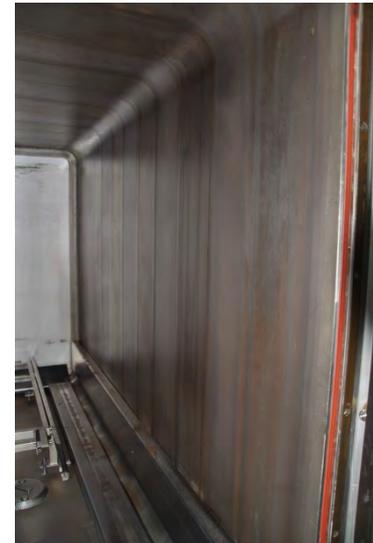
- Steigerung der Häufigkeit von «professioneller» Reinigung der Sterilisatorenkammern durch Hersteller

- Zum Glück kein Rost, sondern Rückstände ...rund 2000 Zyklen pro Jahr ...

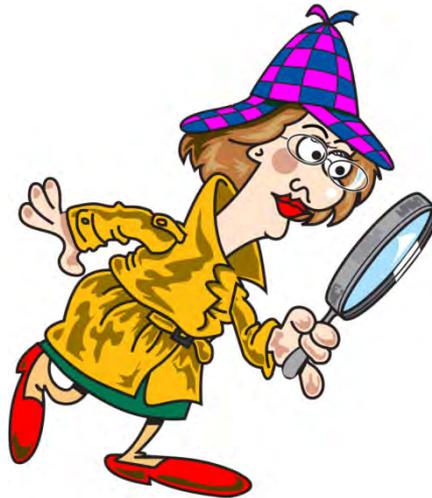
Hersteller empfiehlt Kontrolle der Druckfestigkeit des Wärmetauschers, der ebenfalls ok schien, aber wir wollten es ganz genau wissen ... und ...

Wir schalteten den Wärmetauscher ab und schlossen am Kreislaufeingang eine Wasserpumpe mit einem Druck von 15 bar an. Aufgrund eines winzigen Risses stellten wir ein Leck fest, dass das Standardwartungsprotokoll nicht anzeigte. Jetzt wird dieser Test bei jeder Revision durchgeführt.

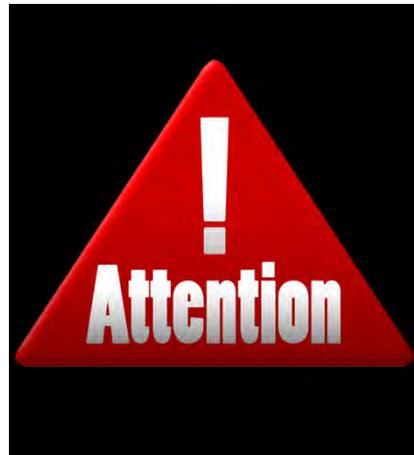
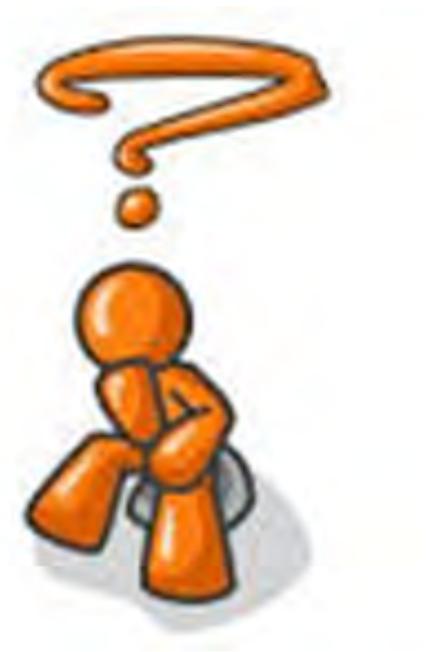
Ergebnis: Druckverlust von mindestens 30% in einer Viertelstunde ...

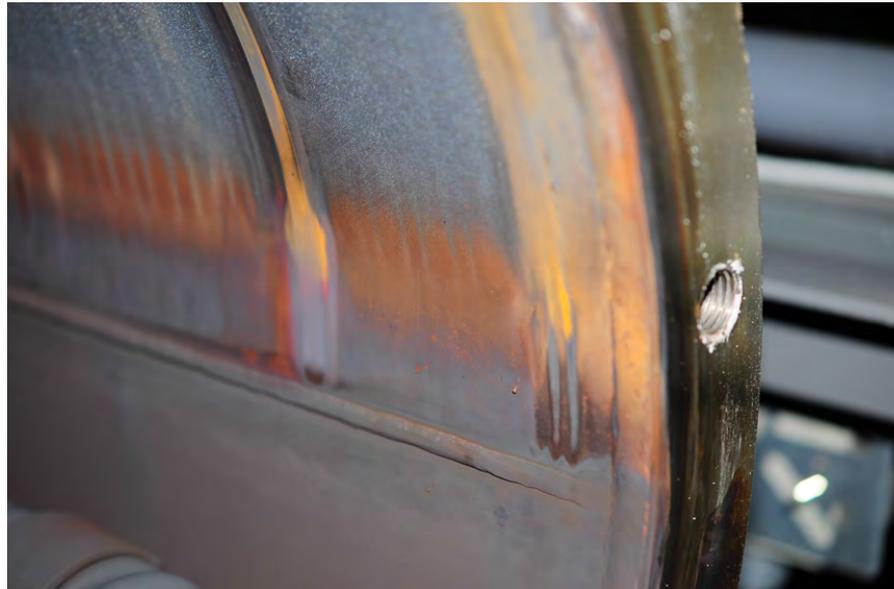
Es handelte sich folglich um ein Leck im Dampfgenerator!!!  
... Gerät gestoppt, geöffnet ... ..und ... Überraschung

- Austausch des Dampfgenerators (1. Sterilisator)
- Reinigung und Passivierung der Schläuche
- Revision und Passivierung des ersten Generators
- Abwechselnd gleicher Vorgang für die beiden anderen Sterilisatoren, die keine Lecks aufwiesen, aber bei denen der Generator innen gleich aussah

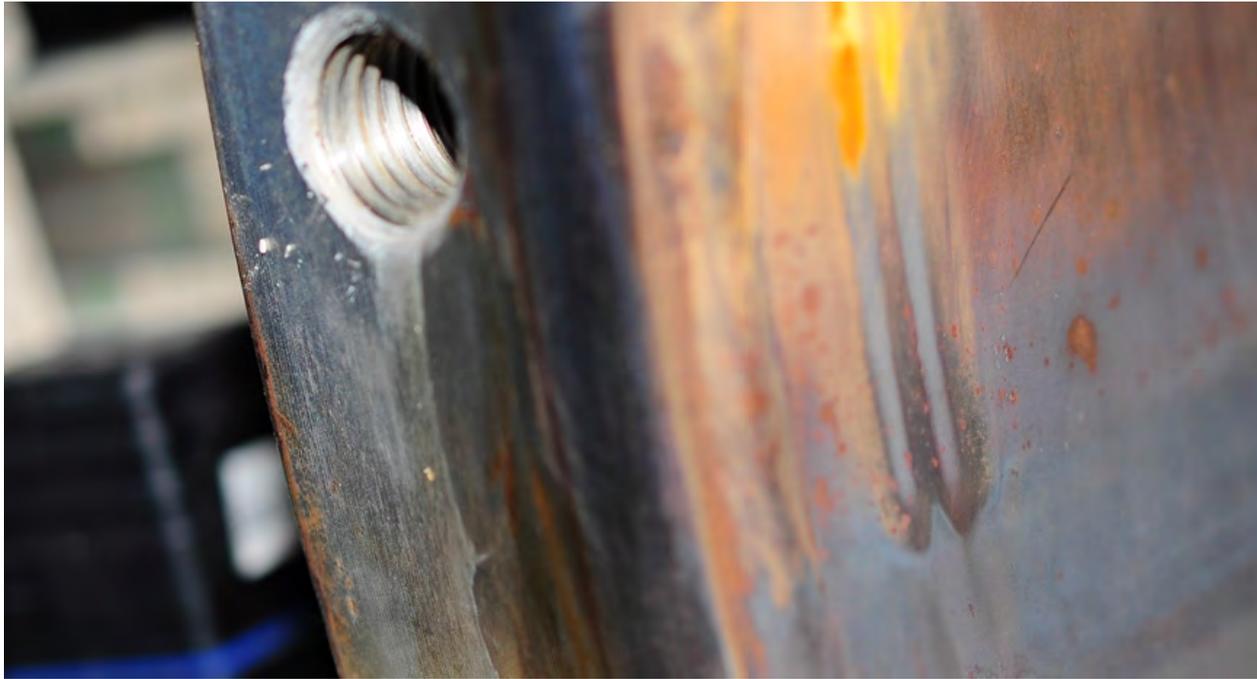
Nach rund 6 Jahren Einsatz und 10 000 Zyklen!!  
Bemerkung: Die Farben des Fotos wurden durch das Blitzlicht des Fotoapparats verändert.

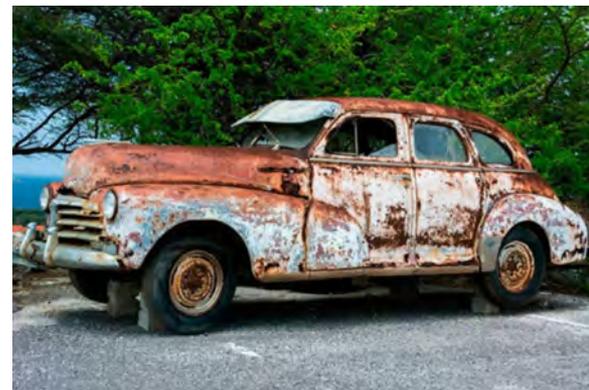
... und immer noch Rost!
