Mise en place d'un contrôle systématique des instruments gainés de laparoscopie

Frédéric Cavin, chef du service de stérilisation centrale du CHUV

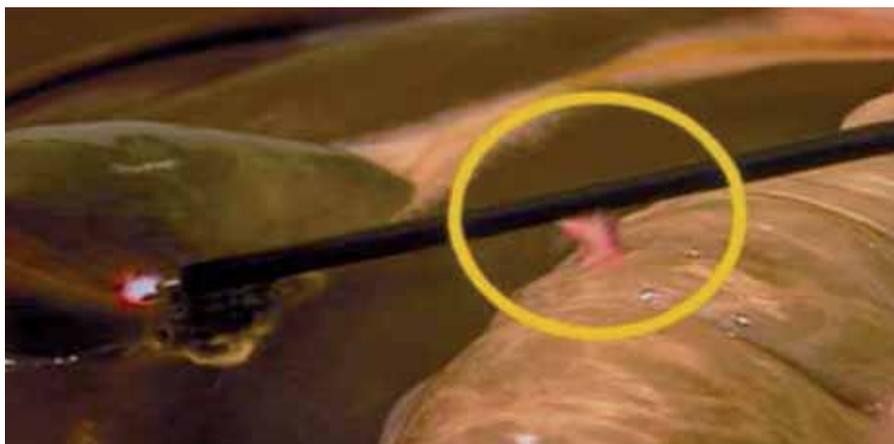
Image 1 Illustration des dégâts pouvant être causés par un arc électrique.

De nombreux cas d'accidents ont été décrits dans la littérature avec des brûlures, perforation mortelle du colon, nécrose et perforation de l'intestin, perforation du canal biliaire (1). L'image 1 suivante illustre comment les incidents peuvent se produire (2).

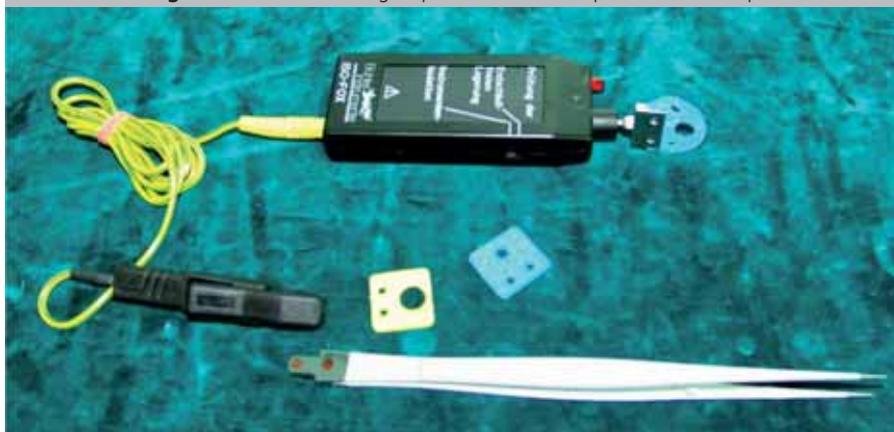
Image 2 Système Isofox®.

Le service des ingénieurs biomédicaux a recherché sur le marché suisse des appareils permettant de contrôler les instruments gainés de laparoscopie et ils ont trouvé deux systèmes : Isofox® et Insulscan®, voir images 2 et 3 ci-contre.

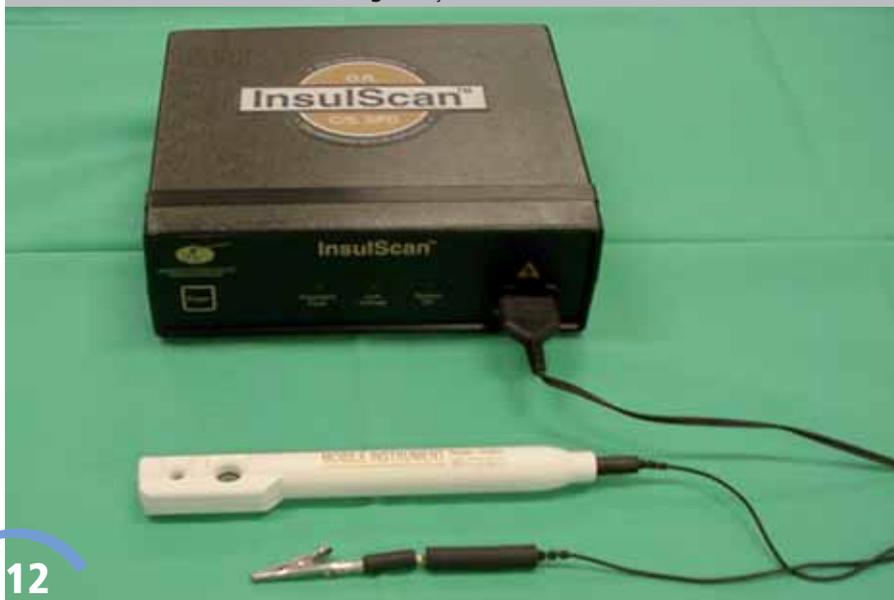
Image 3 Système Insulscan®.

Le système Insulscan®, le plus sensible, a été acheté pour pouvoir contrôler systématiquement tous les instruments.

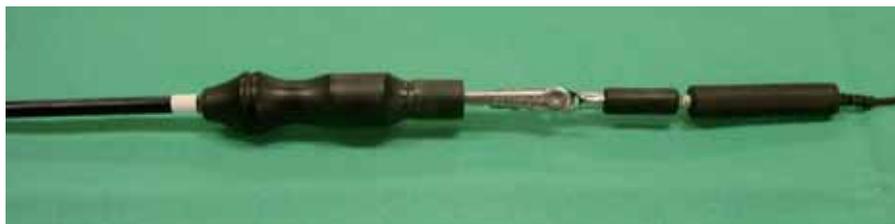
Image 4 Connexion de l'instrument au système électrique.

L'utilisation du système est simple et rapide, il suffit de coupler la partie métallique de l'instrument à tester à la connexion électrique, voir image 4, puis de passer la gaine dans la pièce de détection, voir image 5.

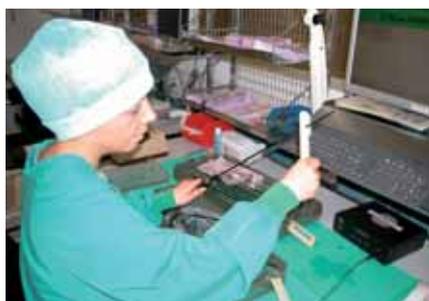
Image 5 Contrôle de l'instrument gainé avec le système Insulscan®.

Si la gaine de l'instrument est défectueuse, une lumière rouge s'allume sur le système et un son avertit l'opérateur.
